Erked templomvára

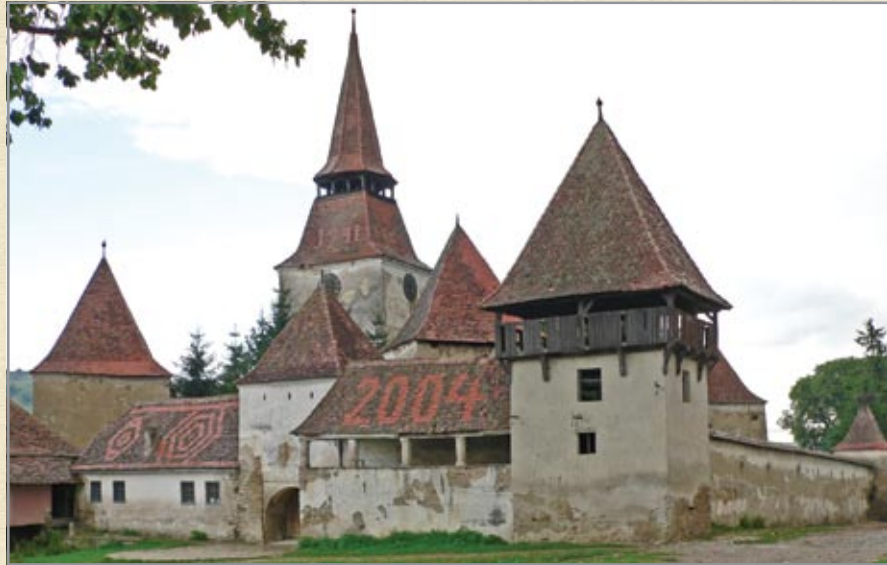
A templomvár látképe délnyugat felől
(Fotó: Karczag Ákos)

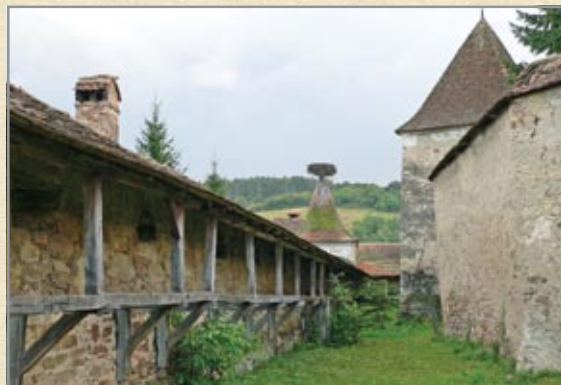
A külső várfal a gyilokjáró maradványával
(Fotó: Karczag Ákos)

Az egyre gyakoribb török portyák elleni védekezésül a templom köré már a 15. század közepe táján felépült a belső, szurokontölkkel ellátott védőfal, míg a külső, négyszög alaprajzú várfal 1504-re készült el. A belső védőfal négy sarkát tornyok erősítették, ezek az északkeleti torony kivételével ma is láthatóak. A külső várfal három saroktornya szintén áll még, és gyilokjárójának maradványait is megfigyelhetjük. A nyugati oldalon magasodó, négyszög alakú kaputorony most is főbejáratul szolgál a templomvár területére.

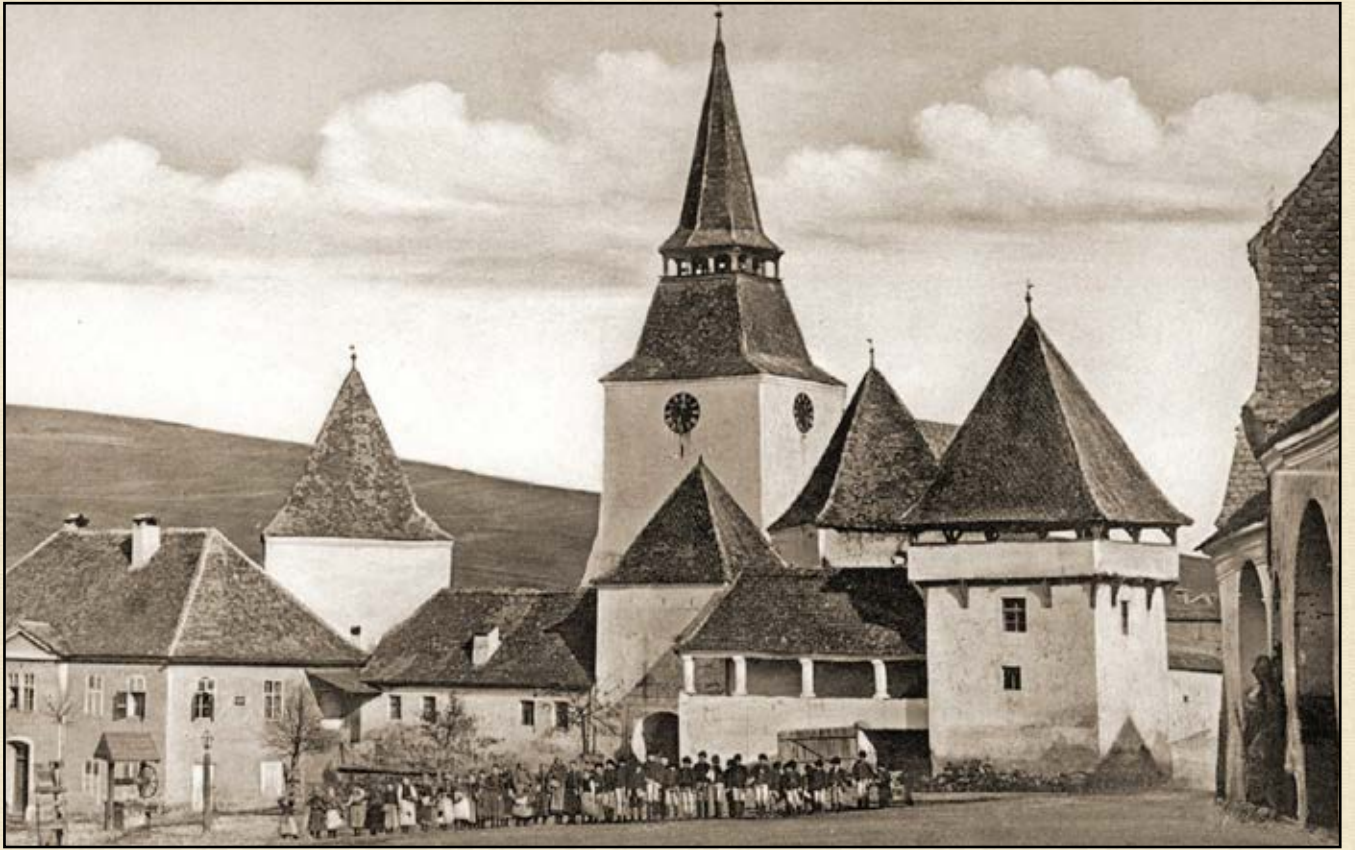
*Ekerd templomuára a 20. század elején
(C. Szabo fotója)*
