# Erked templomvára

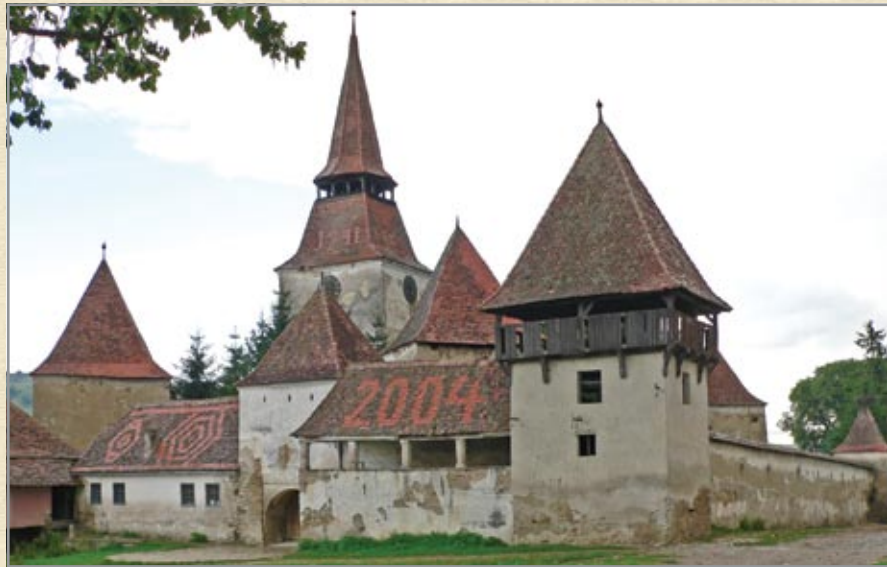
A templomvár látképe délnyugat felől  
(Fotó: Karczag Ákos)

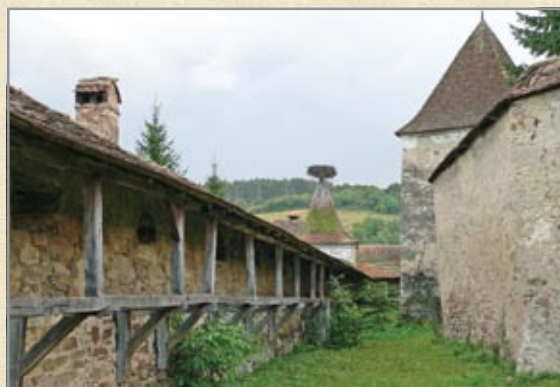
A külső várfal a gyilokjáró maradványával  
(Fotó: Karczag Ákos)

Az egyre gyakoribb török portyák elleni védekezésül a templom köré már a 15. század közepe táján felépült a belső, szurokontötkkel ellátott védőfal, míg a külső, négyszög alaprajzú várfal 1504-re készült el. A belső védőfal négy sarkát tornyok erősítették, ezek az északkeleti torony kivételével ma is láthatóak. A külső várfal három saroktornya szintén áll még, és gyilokjárójának maradványait is megfigyelhetjük. A nyugati oldalon magasodó, négyszög alakú kaputorony most is főbejáratul szolgál a templomvár területére.

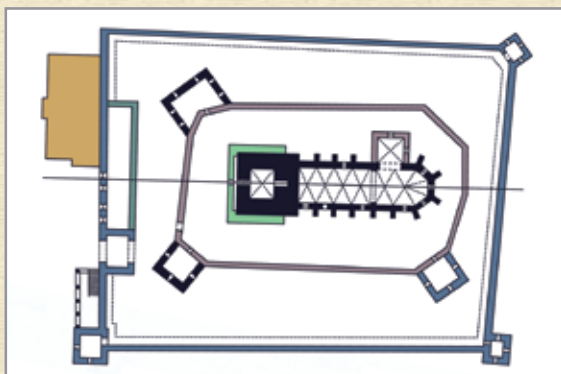
A templomvár alaprajza
