Csorba Csaba

Kirándulás Hrušov hegyi várába

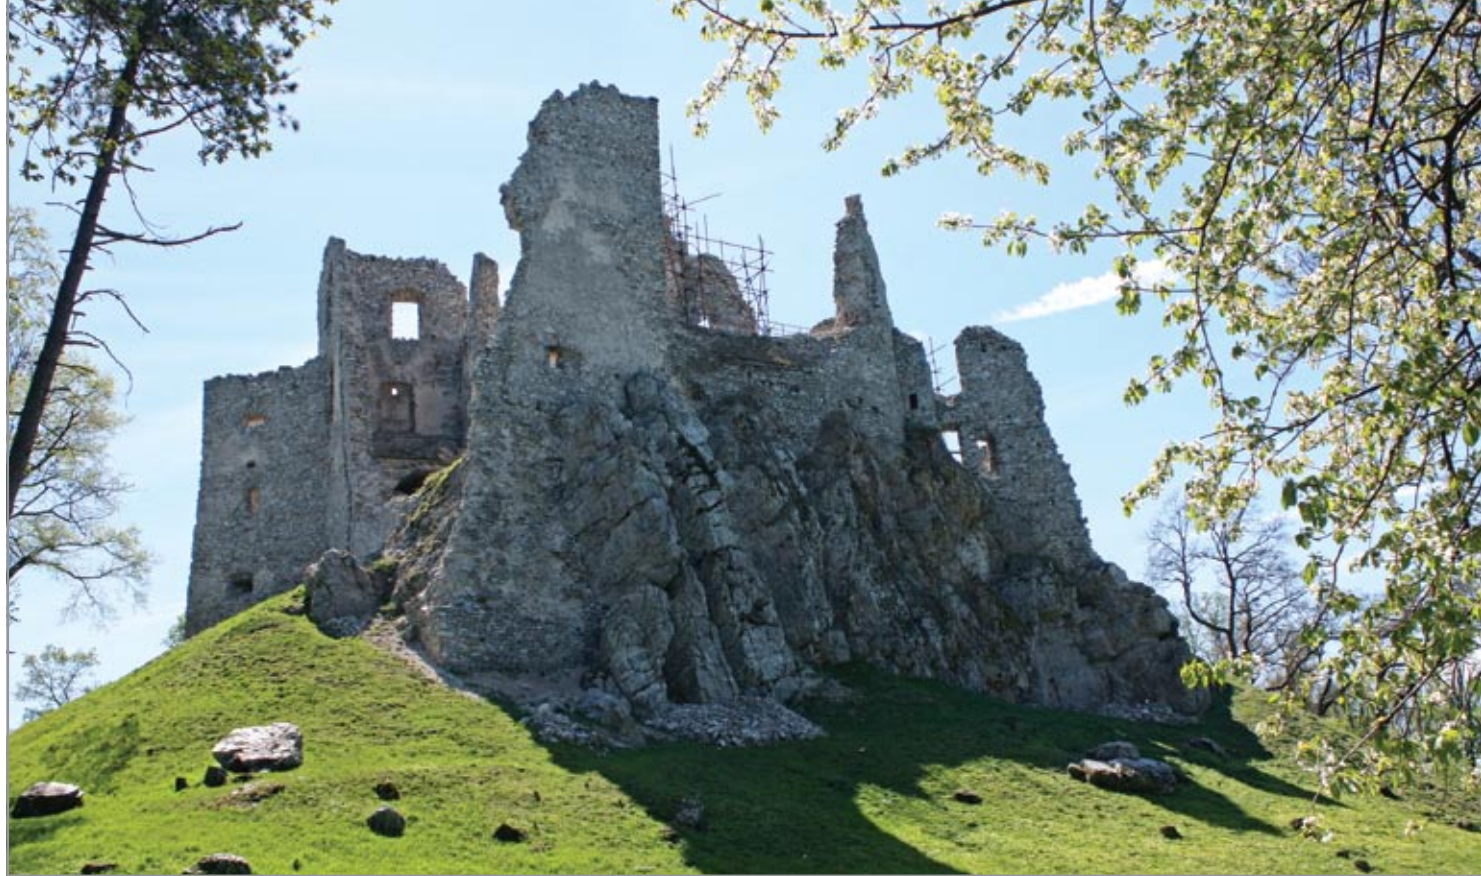
A meredek sziklára épült vár
látképe észak felől

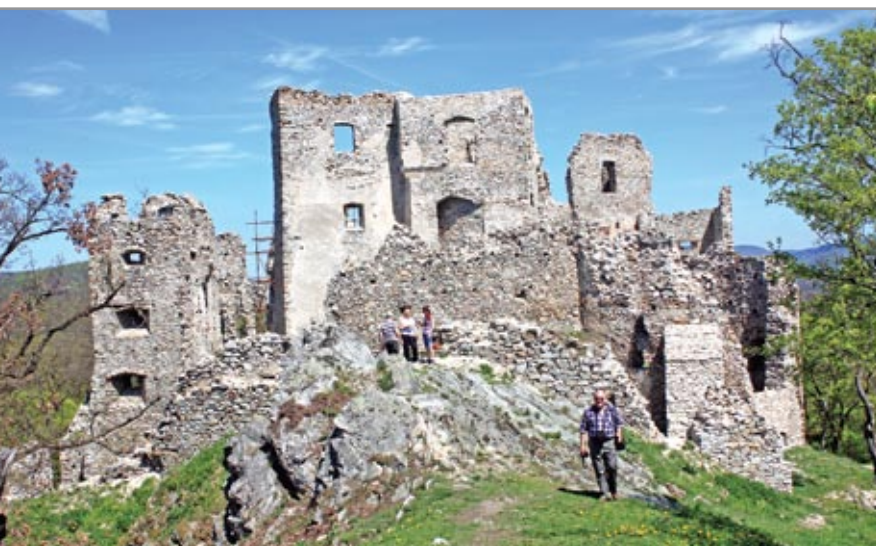
A vár látképe délnyugatról. Középen magasodik a felső vár tömbje

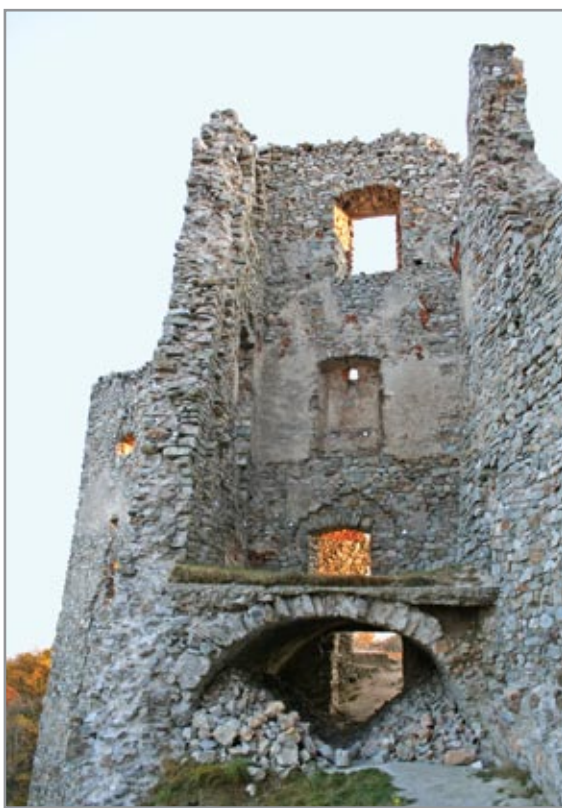
A keleti reneszánsz palota külső fala hosszú szakaszon leomlott. A fotón a viszonylag épen maradt része látható

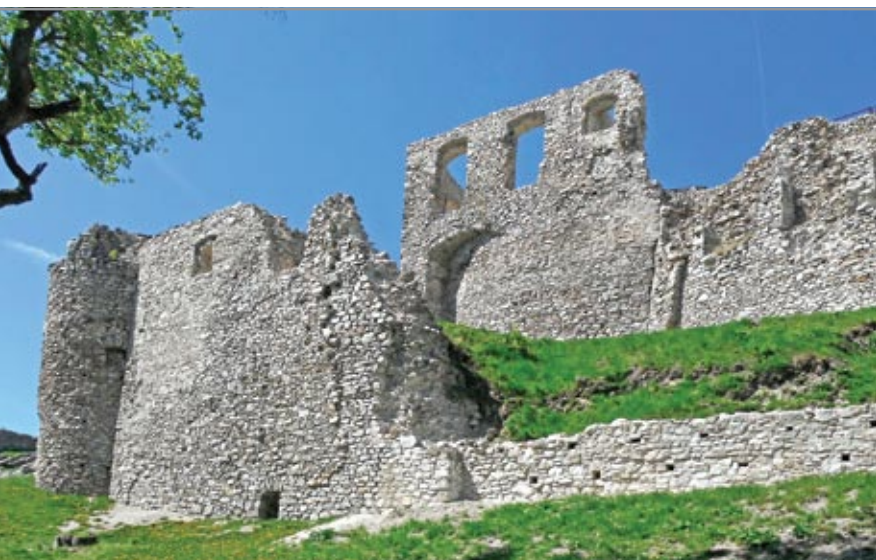
A délkeletről készített felvételen előtérben az ágyútorony romjai, mögötte a ciszterna köré emelt épületek figyelhetők meg

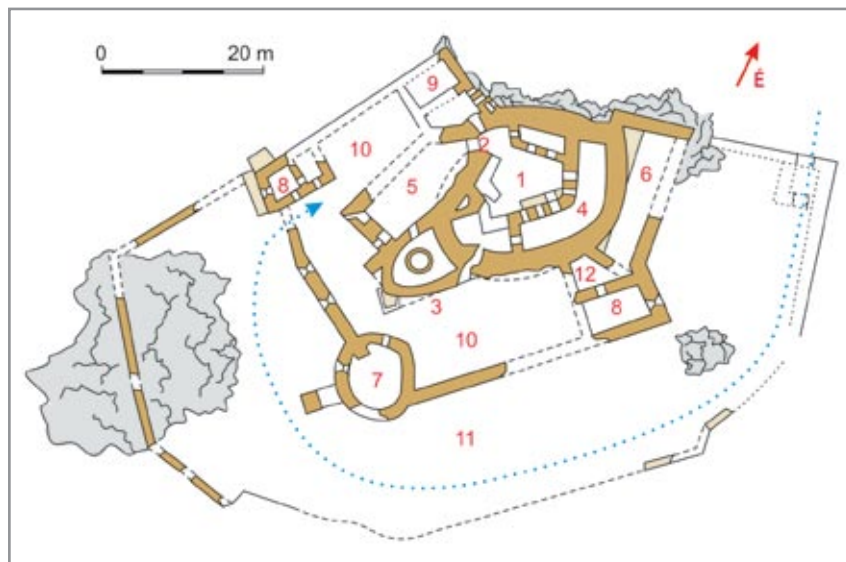
Hrussov várának alaprajza
 1: felső vár, 2: a felső vár eredeti bejárata, 3: a ciszterna és köré épített védőmű, 4: palotaszárny, 5: nyugati reneszánsz palota, 6: keleti reneszánsz palota, 8: négyzetes védőtornyok, 9: gazdasági épület, 10: középső vár udvara, 11: alsó vár területe, 12: a felső várba vezető később épített feljárat

Megkerülve a patkó alakú saroktoronyot, négyszögű torony melletti falnyíláson (itt lehetett a második védőöv kapuja) jutunk be a középső várudvarba, ahol egyik oldalról körbejárhatjuk a felső várat. Az északi oldal fölött emelkedik a több emeletes palotát magába foglaló belső, ovális fal. A palotaszárnyak nagyjából ötszögletű, kicsiny (körülbelül 10x5 m-es) udvart fognak közre.

Az ovális belső mag a 13. század második felében épülhetett. Csaknem teljes körben emelkedik a falakon belül a többemeletes palota. A 14–15. században további épületszárnyakat csatlakoztattak hozzá. A belső várat vasos tornyokkal, négyszögű bástyával erősítették meg a 16–17. században. Tőle délre találjuk a kutat (vagy ciszternát). Hogy a helyreállítást mennyiben előzte meg falkutatás, régészeti feltárás, a felszíni, látható nyomokból nem állapítható meg.

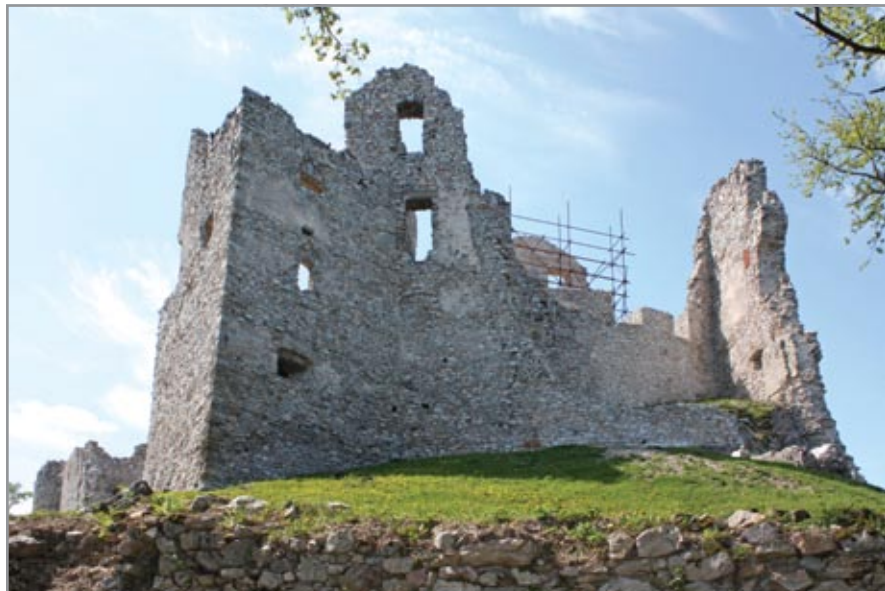
A vár keleti oldalán, a reneszánsz palota leomlott szakaszánál rálátni a felállványozott felső vár falaira

Acélvázis építési állványok közé érkezőnk, s látható, hogy a falak leomlott törmelékét a falazáshoz újra fölhasználva, folyik az állagmegóvás. Az omladozó falkoronákat megerősítik, a falsíkok kiomlásait „befoldozzák”, a többé-kevésbé megmaradt boltozatokat is kiegészítik. Ezzel a munkával kétségtelenül elérik azt,
