## Markaz vára segítségért kiált

*A Trianon utáni Magyarország területén kevés olyan érintetlen, középkori várrom található, amelyen állagmegóvási és egyéb „helyreállítási” munkákat még sosem végeztek, ugyanakkor ahol mégis relatíve jelentős falmaradványokat láthatunk. Markaz hegyi vára ilyen, és – a gyönyörű kilátás mellett – kétségkívül ennek köszönheti ritka varázsát. Azonban szintén ez az oka annak is, hogy napjainkra a végső megsemmisülés határára jutott. Markaz vára segítségért kiált!*

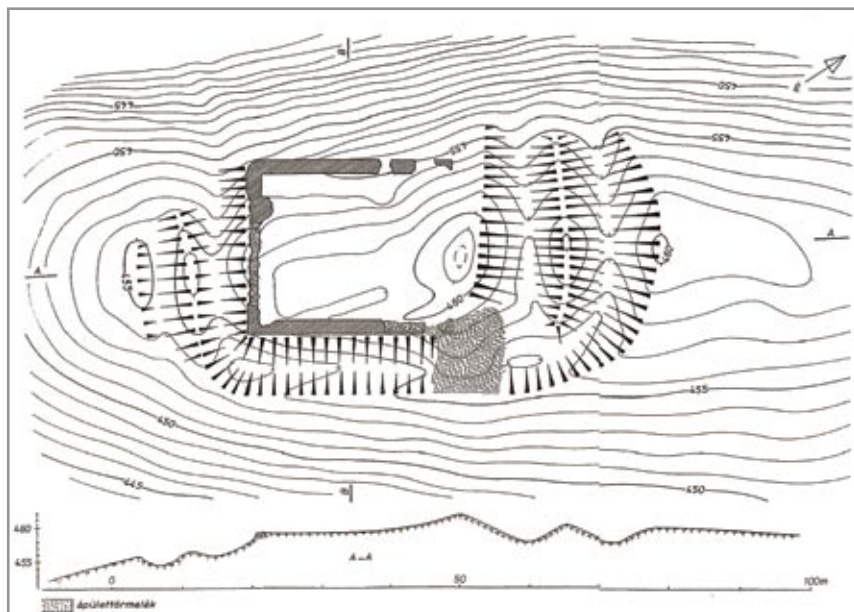
A markazi vár (Nováki Gyula felmérése, 1992)

A vár alaprajza szabályos téglalap, melynek szélein az észak-északkeleti oldal kivételével, végig megfigyelhetők a falak maradványai. A fallal körbevett terület hozzávetőlegesen 26 méter hosszú és 21 méter széles, a falak vastagsága pedig 1,5 és 2 méter közötti. A falsarokok közül a déli és nyugati maradt meg a legépebben. A várfalak – ahogy már említettük – északnyugati irányból a sziklák természetes védelemét élvezték, a többi oldalról azonban szárazárokokkal voltak megerősítve. A sáncárok helyenként a mai napig jól megfigyelhető, nagy része azonban – minden bizonnyal a várfalak egykori törmelékével – feltöltődött. A vár bejárata a várhegy védelmi szempontból leggyengébb részén, az északkeleti oldalon lehetett. Az itt található magasabb terepalakulatok a bejárat valamely védőművel történő megerősítésére utalhatnak, amelyet azonban csak alapos kutatás tudna bizonyítani. A vár-belső északnyugati vége hozzávetőlegesen 4 méterrel alacsonyabban fekszik, mint a délnyugati és folyosószerű kialakítást mutat. Egyes feltételezések szerint erről a folyosóról nyíltak hajdanán a vár pincéi. A Kozák Károly által 1978-ban közölt felmérés tanúsága szerint az északnyugati folyosó hosszában egy belső fal húzódott végig, melynek délnyugati végében egy lépcsősor is található volt. Mindezekből napjainkra pusztán a délnyugati körítőfalból kiinduló csonkja maradt.

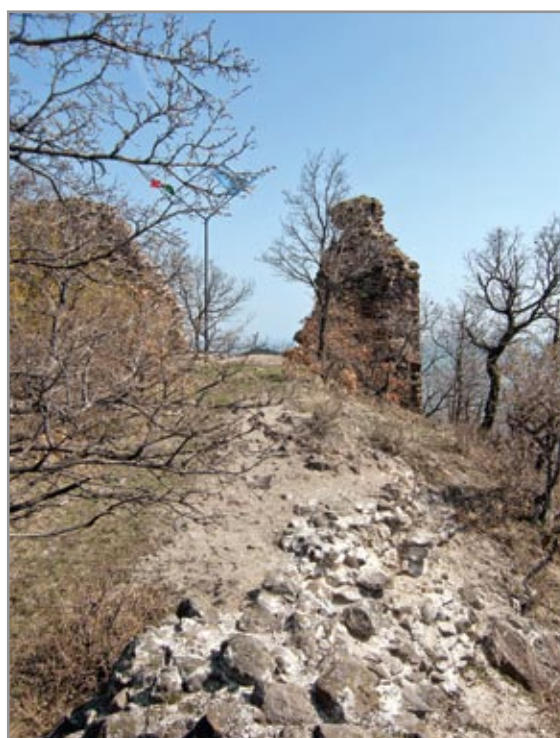
A déli falsarok északnyugat felől

Milyen jövő vár Markaz várára? Állagmegóvási munkálatok hiányában a maradványok rohamosan pusztulnak és mára kritikus pontra érkezett a vár sorsa. A 2011-es földrengések hatására óriási méretű faldarabok omlottak le a déli falszakaszról, mely az egész vár legmarkánsabb, legépebben megmaradt része. Az omlás hatására minden bizonnyal jelentősen gyengült a még álló fal szerkezete is, így előbb-utóbb további falszakaszok válnak az enyészetté. Minden várbarát előtt ismert Rezi várának esete, ahol csak azután kezdődött meg az állagmegóvás, amikor az ezredfordulón hatalmas falszakaszok dőltek le és a megmaradtak is végveszélybe kerültek. Kijelenthetjük: Markaz vára is eljutott arra a szintre, ahol minden késlekedés visszafordíthatatlan károkat okoz. Ráadásul az esélyek itt rosszabbak, mint Rezinél: a Mátra déli lankáin megbújó kis hegyi vár a szélesebb nyilvánosság előtt vitathatatlanul kevésbé ismert és kedvelt kiránduló célpont, mint a Balaton-felvidéken található Rezi. Nincsenek ezirányú pontos ismereteim, ám megkockázatom, hogy Markaz község anyagi erőforrásai némileg szerényebbek, mint a Balaton közelében fekvő Rezié. De Markaz nem adja fel: a település tavaly márciusban felhívással fordult a Heves Megyei Kormányhivatal vezetéséhez, a térség országgyűlési képviselőjéhez, valamint – az interneten keresztül – minden várbaráthoz, segítséget kérve. Csak remélhetjük, hogy a segítség nem marad el és nem tűnik el nyomtalanul az, mely az elmúlt öt évszázad történelmi viharait túlélte, s Markaz vára büszkén hirdeti majd legalább a következő öt évszázad vándorainak a Kompoltiak egykori dicsőségét. 🙏

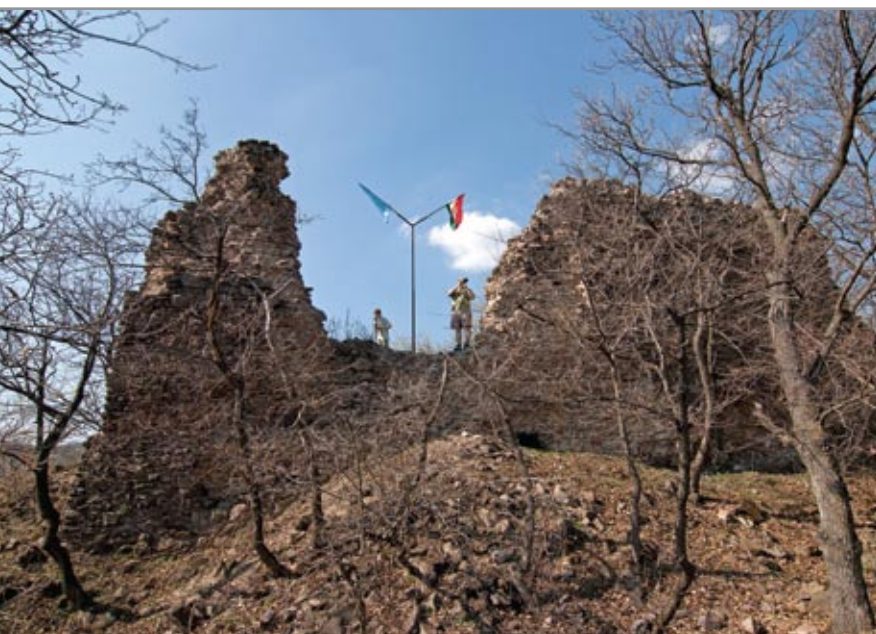
A vár délkeleti oldalának még magasan álló falmaradványai

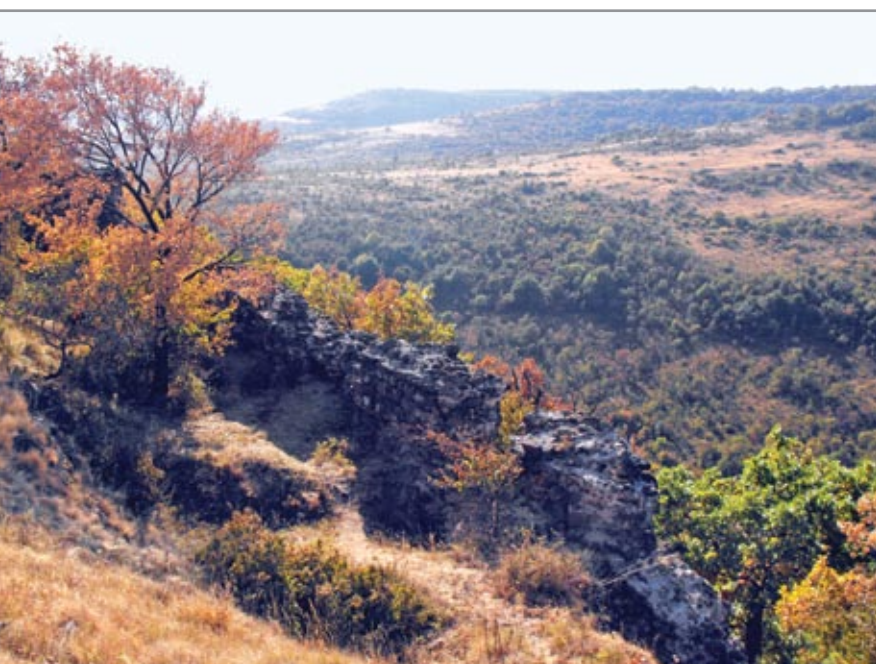
A nyugati oldal erősen pusztuló falai (a szerző felvétele)
