Kovács Péter

Rejtőzködő műemlékek a Mátrában

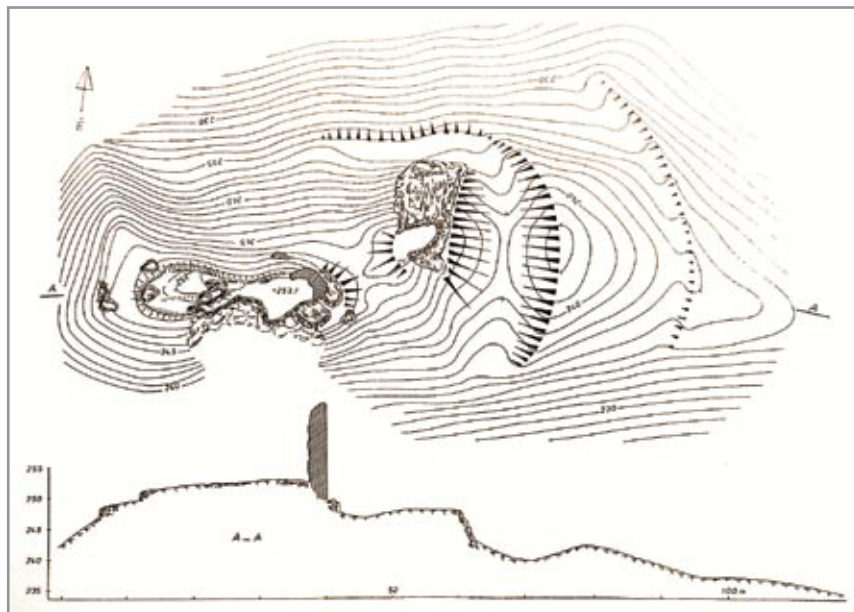
Kanizsvár felmérési rajza (Nováki Gyula munkája, 1993)

rekonstrukciója szerint, a ma is magasan álló falcsontok egy éllel ellátott henger alakú toronyból származik. Az erődítés múltja tekintetében egy dolog azonban bizonyos: a 16. században már nem állt. A mellékelt felmérési rajzot Nováki Gyula készítette 1993-ban.

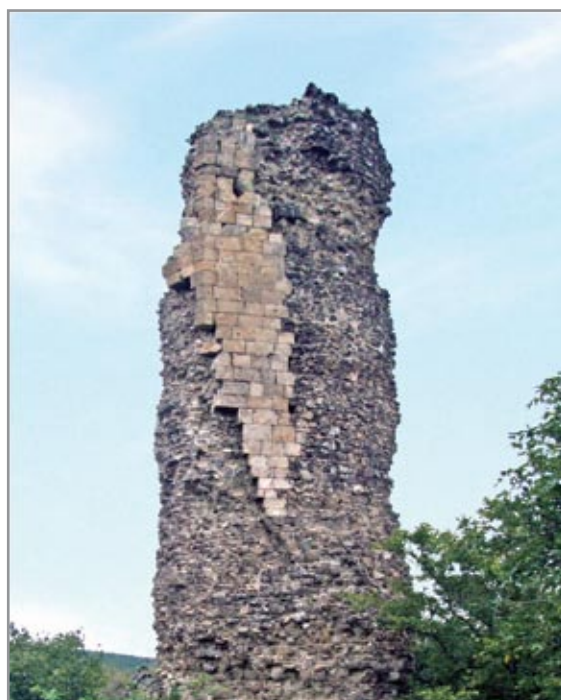
A kváderköves borítás jelentős felületen megmaradt a torony külső oldalán (Fotó: Kovács Péter)

A várhegyre felkapaszkodva, meglepő, hogy a hegygerinc mennyire keskeny, sziklás felületű. A földfelszín feletti falmaradvány csak a várhegy keleti végében található: itt áll a már említett torony hozzávetőlegesen 15 méteres falcsontja. Külső oldalán a kváderköves borítás egy viszonylag jelentős felületen a mai napig sértetlen. Korábbi leírások beszámoltak egy, a torony közepén található, sziklába vágott lépcsőről. Ennek nyomait sajnos ma már hiába keressük. Az említett, magas falcsontokon kívül, még egy kisebb, erősen pusztuló falmaradványt találunk, mely a toronyhoz északról kapcsolódó, egykori épület egyetlen felszínén megmaradt emléke.

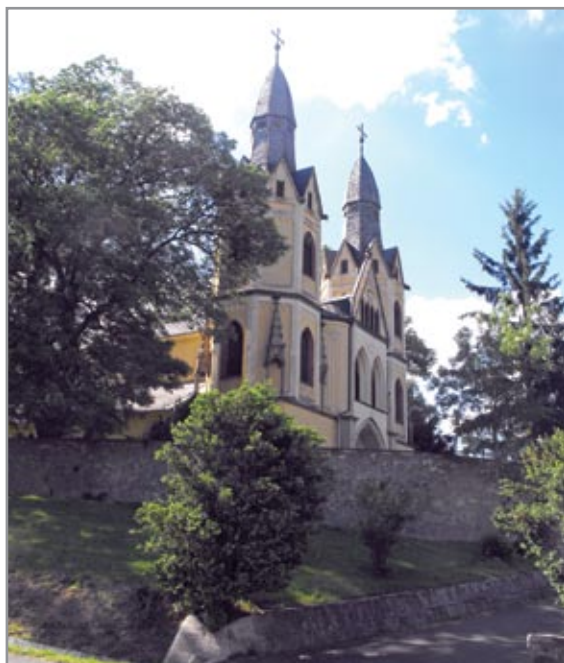
A pétervásári templom látképe a körítőfallal
(Fotó: Kovács Péter)

centiméter, magassága pedig a belső oldalon 2–2,25 méter, a külső oldalon ezzel szemben 1,9–2,4 méter. Kutatások megállapították, hogy a talaj szintje a fal mindkét oldalán közel azonos, azaz mindkét esetben jelentős, mesterséges feltöltéssel van dolgunk. Az eredeti járószint nem ismert.

A körítőfalban összesen 12 lőrést találunk, ebből négyet egymástól egyenlő távolságra az északnyugati oldalon, míg a többi – az északi és keleti fal kivételével – elszórtan található. A lőrések azonos típus szerint készültek, csupán minimális, méretbeli különbségekkel. Bár a falat 1811-ben említik a források először, de a lőrésekről ekkor nem esik szó. Ugyanakkor a helyi hagyomány úgy tartja, hogy a török portyák elől e falak közé menekült a környék lakossága. Az 1970-es évek elején történt tereprendezés során, a falakon kívül II. András kori pénzerméket és ékszereket találtak, valamint sírok kerültek elő a 11. és 18. század közötti időből.
