## Az egervári Nádasy–Széchenyi-várkastély

*Az egervári Nádasy–Széchenyi-várkastélyt 2012–2013-ban EU-s turisztikai vonzerőfejlesztési pályázat keretében felújították. A munkálatok befejezése után, 2013 júliusának végén nyílt meg a műemlék épületben a Reneszánsz Látogatóközpont.*

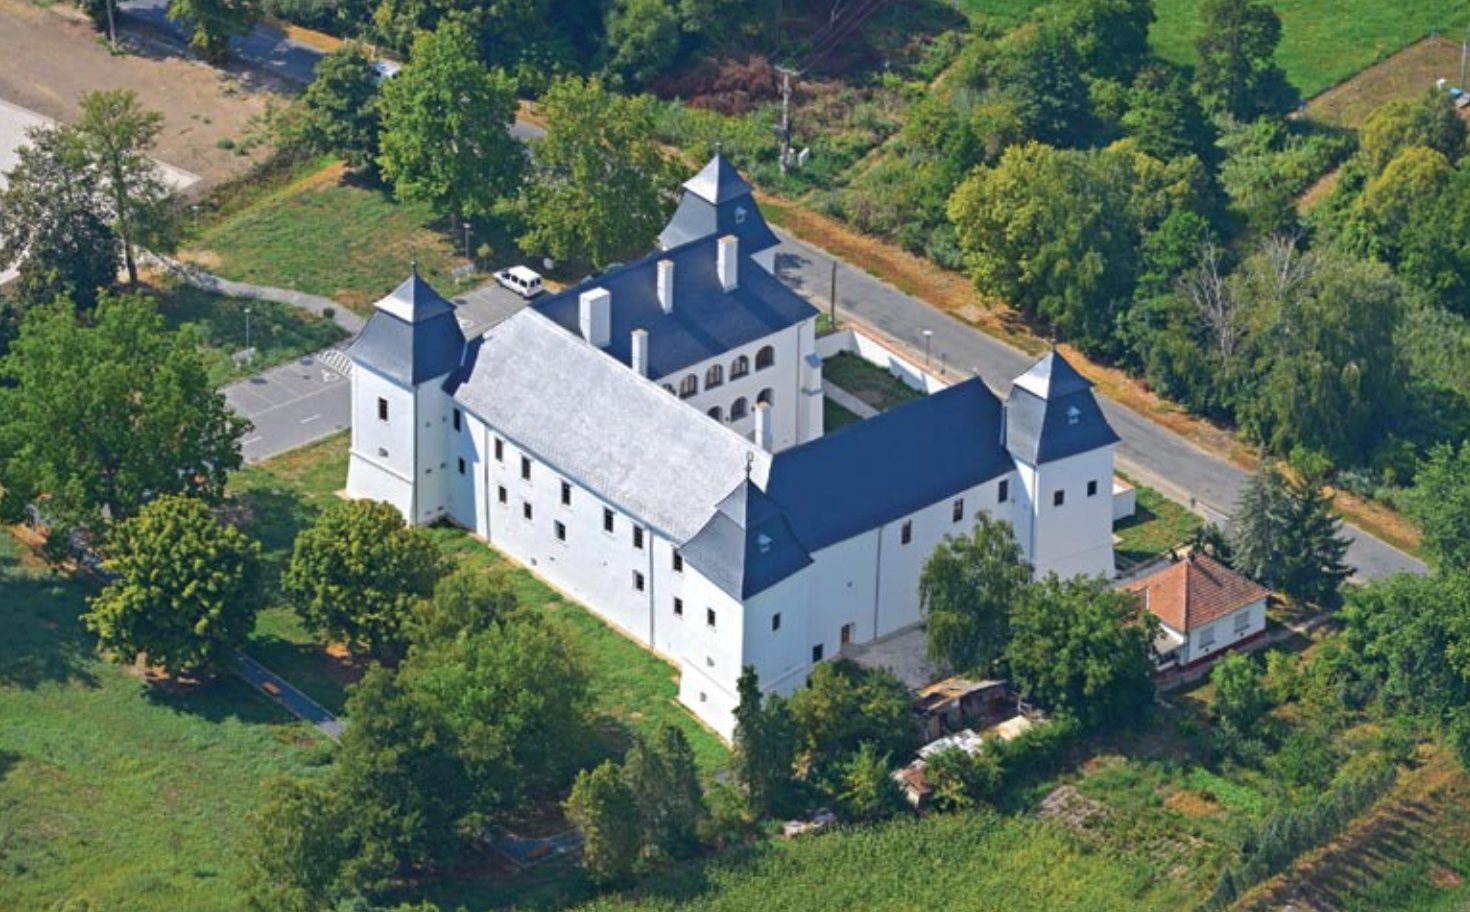
A várkastély légifotója délkeleti irányból  
(Fotó: László János)

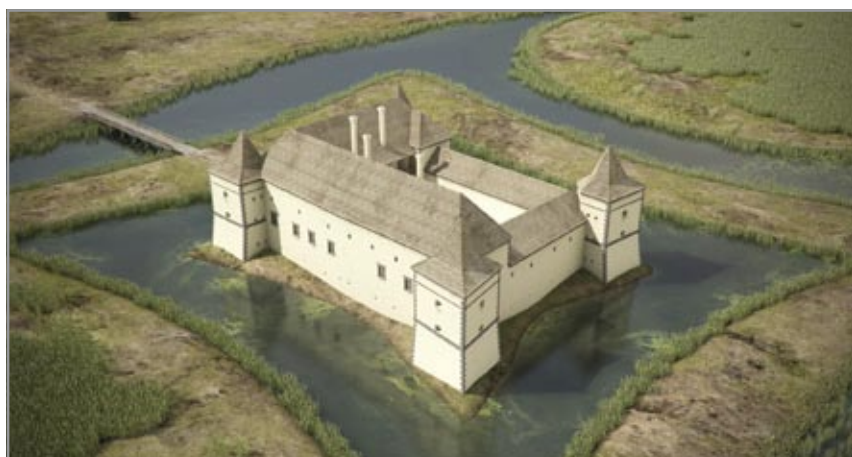
A várkastély a 16. század végén délkeletről  
(3D-s rekonstrukció)

Az egervári várkastély a reneszánsz várépítészet egyik kivételes épségben megmaradt emléke Magyarországon. A várban nyíló kiállításra megalkotott 3D rajzi rekonstrukció a kutatási eredmények alapján készült, célja a vár reneszánsz kori külső képének bemutatása. A kutatások alapján a vár egészen a 18. század első évtizedéig az eredeti 16. század közepi formáját őrizte meg. A feltárt falsarkok alapján a vár nyugati és déli szárnya eredetileg is kétemeletes volt, míg a keskenyebb keleti és északi szárny egyemeletesnek épült. A kutatás szerint a várat teljesen egységes terv szerint emelték, a saroktoronyok egyszerre és kötésben épültek a falakkal, és mindegyikük eredetileg is kétemeletes volt.

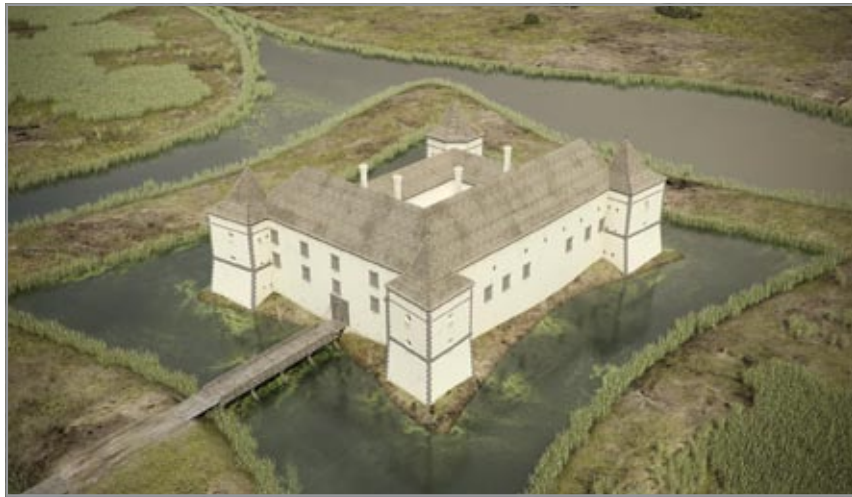
A várkastély a 16. század végén délnyugatról (3D-s rekonstrukció)

Az építmény a jelenlegi feltárások alapján komoly erődítmény volt. A lőréses kutatása során nyert adatokat Bozóki Lajos foglalta össze és helyezte a korszak hadászatának kontextusába. Az épületen számos most is bemutatott vagy elfalazott, de meglévő lőrés van. A rajzi rekonstrukción valamennyi ismert lőrés látható, valamint az ezek alapján biztosan rekonstruálható lőrészeket is megjelenítettük. Az épületnek a rekonstrukció szerint 110 lőrése van, valamint 20 ablakot is használhattak a védekezésre, tehát összesen 130 nyíláson át lehetett egyszerre tüzelni a támadókra. A lőréses és az ablakok közül 65 a vár tömbjén, 65 pedig a tornyokon található. A számadatok meglepőek, akár tudatos tervezés is állhat mögöttük, bár hangsúlyozandó, hogy az északi szárny lőrésai mind rekonstrukciók, valamint a többi szárnyon is van egy-egy olyan feltételezett lőrés, amelynek a helye későbbi átépítés során elpusztult.

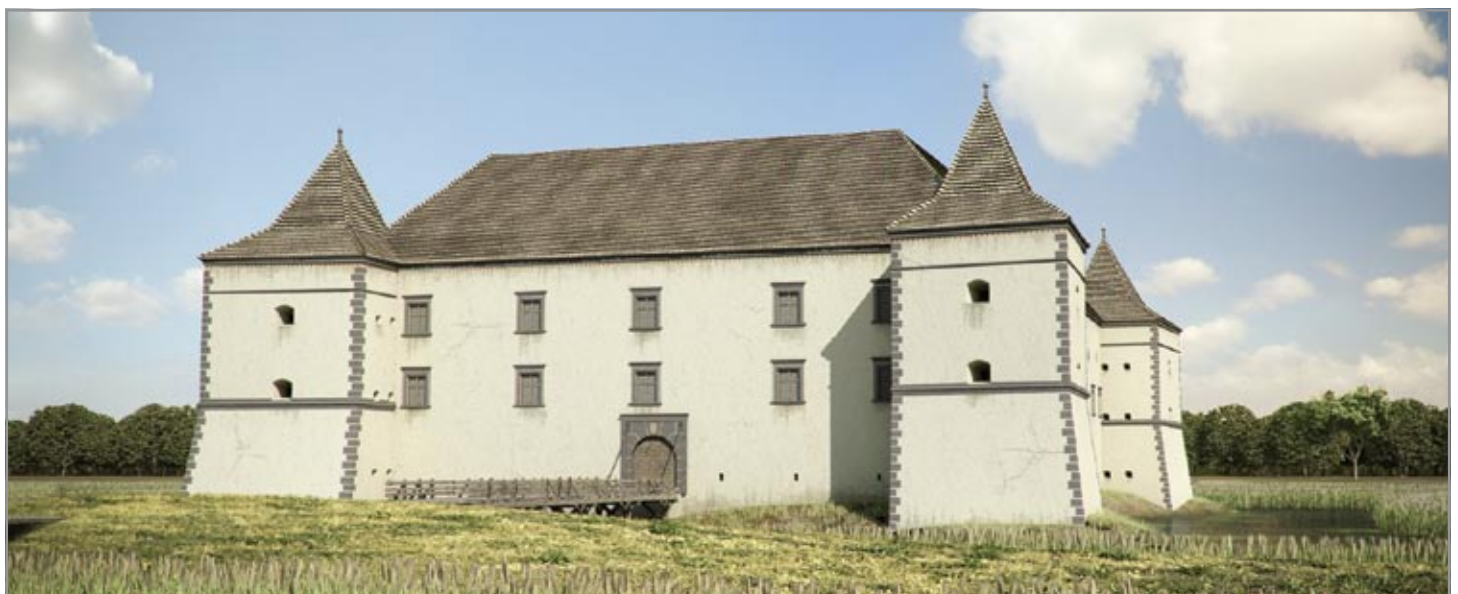
A várkastély nyugati homlokzata a 16. század végén (3D-s rekonstrukció)

A tornyok hadászatilag olaszbástyák, pontos kitérésük miatt az átellenes tornyok mind a hat lőréses képes oldalazni a másik torony hosszfalait. Az épület bástyás rendszerű védelme tehát a tornyok 48 nagyobb kaliberű löfegyverére épült. A tornyok külső oldalán a földszint zárt volt, az emeleteken egy-egy nagyobb, tölcséres, kifelé és befelé is szűkülő lőrés nyílt. A nem oldalazó védelemre alkalmas mintegy 82 nyílás közül a 45 kisebb lőrés az épület tömbjének a földszintjén és az emeletein nyílt. A földszinten egységesen ilyenek

voltak. Az első emeleten a nyugati és a déli szárnyon ablakok nyílhattak, a keletin és az északin lőrésor lehetett. A nyugati szárny második emeletén ablakokat alakíthattak ki, míg a déli szárnyon a második emeleti lőréses ma is megvannak. Az egervári vár egy olyan erődítmény volt, amelyet következetesen a 16–17. századi közepes méretű löfegyverek használatához optimalizált a tervezője. A védők az olaszbástyás védelmi rendszer előnyeit kihasználva tudtak védekezni az ostromlók ellen, a vár falai pedig mindaddig védelmet nyújthattak a támadásokkal szemben, amíg ostromágyúkat be nem vetettek. Az erődítmény falai elégséges védelmet adhattak a mezei csapatok tábori tüzésége ellen is, a vár elhelyezkedése pedig a kor elterjedt ostromtechnikája, az aláaknázás elkerülése végett nyújtott teljes védelmet.
